## Ex malo bonum – oder wenn aus Schlechtem Gutes entsteht: Betriebsunterbrechungen und Ertragsausfälle nach Wasserschäden sind vermeidbar

### Innovatives Trocknungs- konzept in einem Autohaus

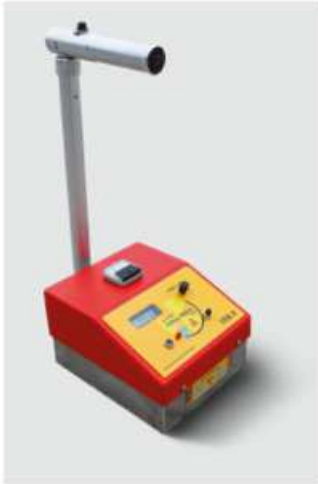
Unabdingbar, wenn es um die tatsächliche Klassifizierung eines Wasserschadens geht

Als erste Maßnahme wurden zahlreiche Feuchtemessungen der betroffenen Bodenfläche vorgenommen. Zur detaillierten und zuverlässigen Bestimmung von Grad und Ausdehnung der Feuchteverteilung setzt das Ingenieurbüro Tobias Ritzer das sog. Neutronensondenverfahren ein. Auch für das mögliche Sanierungskonzept sind die aus dem kernphysikalischen Messverfahren exakt gewonnenen Ergebnisse unabdingbar.

Feuchtemessungen an Baustoffen und Konstruktionen kommt für die Entscheidung der einzusetzenden Sanierungstechnik eine große Bedeutung zu. Seit der Gründung des Unternehmens hat sich das IB Ritzer als eine der wenigen Unternehmen hierauf spezialisiert. Das Verfahren und die abschließende richtige Auswertung der Ergebnisse sind äußerst komplex und erfordern zudem eine Kalibrierung entnommener Proben in unserem hauseigenen Labor. Unsere speziell ausgebildeten Mitarbeiter kennen mit Ihrer bautechnischen Fachkunde die Wirkungsweise sehr genau. So werden Fehlmessungen und daraus resultierende falsche Analysen vermieden.

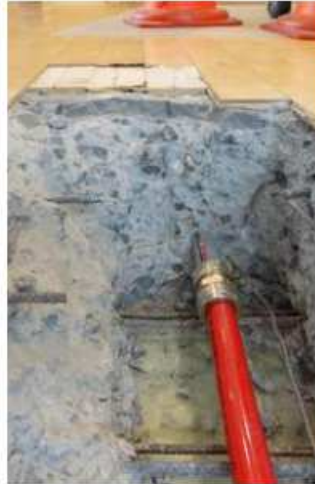
Abb. Querschnitt / Bodenkonstruktion Halle

Die mit Styrodur gedämmte Bodenkonstruktion besteht aus einer ca. 18 cm starken Stahlbetonschicht, in der eine kunststoff-ummantelte Fußbodenheizung einbetoniert ist. Der Oberbelag besteht zum Teil aus hochwertigen Parkettdielen sowie verlegten Marmorfliesen. Da nicht bekannt war, ob alle betroffenen Flächen eine identische Bodenkonstruktion aufwiesen, wurden an aus gewählten Stellen verschiedene Prüfbohrungen mit speziellen Kernbohrmaschinen durchgeführt. So konnte eine Abgrenzung zu einzelnen Teilbereichen, die einen reinen Verbundestrich als Bodenaufbau aufwiesen, vorgenommen werden.

Im beschriebenen Schadensfall wurde der gesamte Bodenaufbau im Unterdruck-Saugverfahren (auch Vakuumverfahren genannt) vollständig getrocknet. Dieses

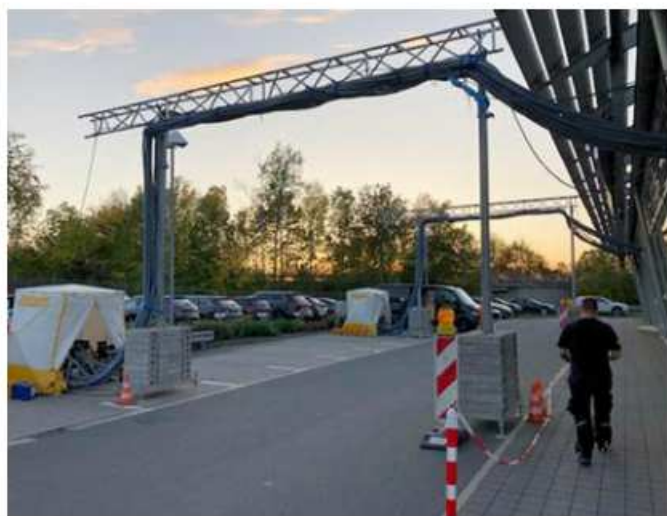
Abb. Auslagerung Trocknungstechnik/Kabelbrücken

Um störende Geräuschmissionen innerhalb des Autohauses zu vermeiden, erfolgte die Platzierung der hochspezialisierten Pumpentechnik in mehreren Folienzellen auf einem Parkplatz, direkt vor der Verkaufshalle.

angebotenen E-Autos bereitstellen muß, organisierte das Ingenieurbüro Ritzer die notwendige externe Stromversorgung für die Pumpen und Trockner. Zwei installierte Kabelbrücken sorgten für die barrierefreie Überführung der notwendigen Stromleitungen sowie der Trocknungsschläuche.

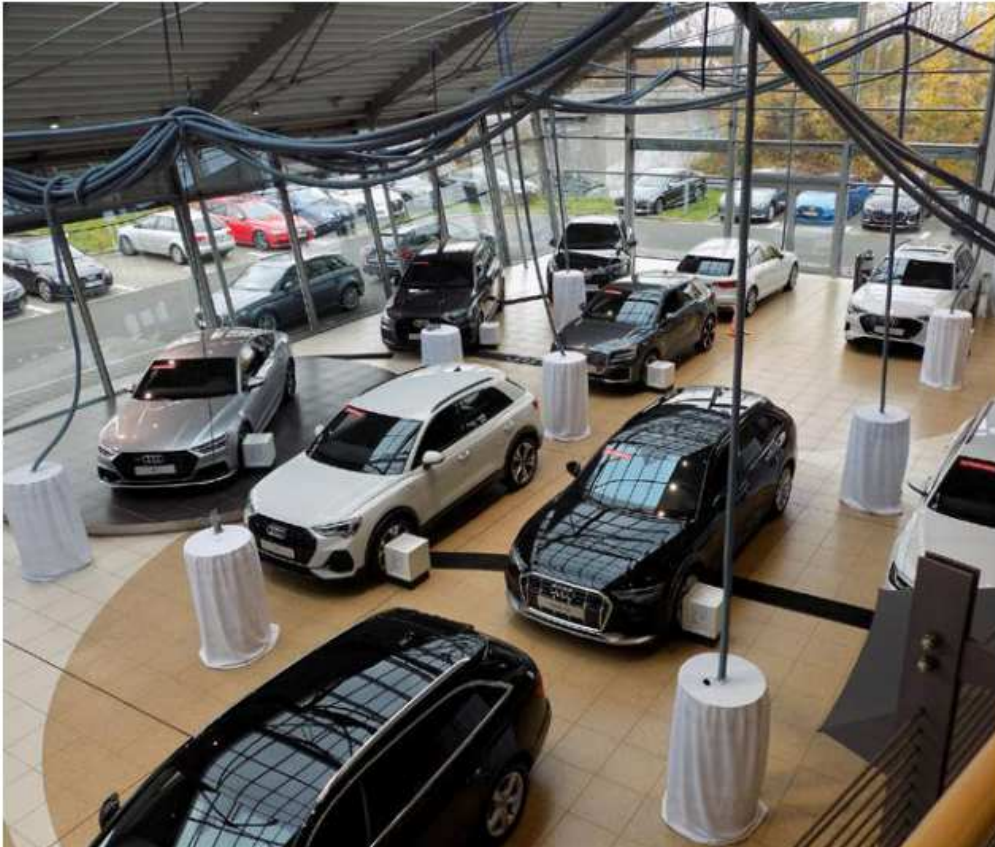
Abb. Integration Trocknungstechnik Showroom

Um den Normalbetrieb nicht zu stören, wurde die notwendige Trocknungstechnik in verkleideten Stahlfässern optisch in den Betriebsprozess integriert. Die benötigte Prozessluft wurde dabei barrierefrei mit speziellen Schlauchsystemen, über die bestehende Deckenkonstruktion der Hallen geführt.
